GUTACHTEN

LANDSCHAFTSPLAN ZUM ACHSENZWISCHENRAUM  
HUMMELSBÜTTELER FELDMARK

UNTER EINBEZIEHUNG DES GESAMTEN STADTEILS  
HUMMELSBÜTTEL

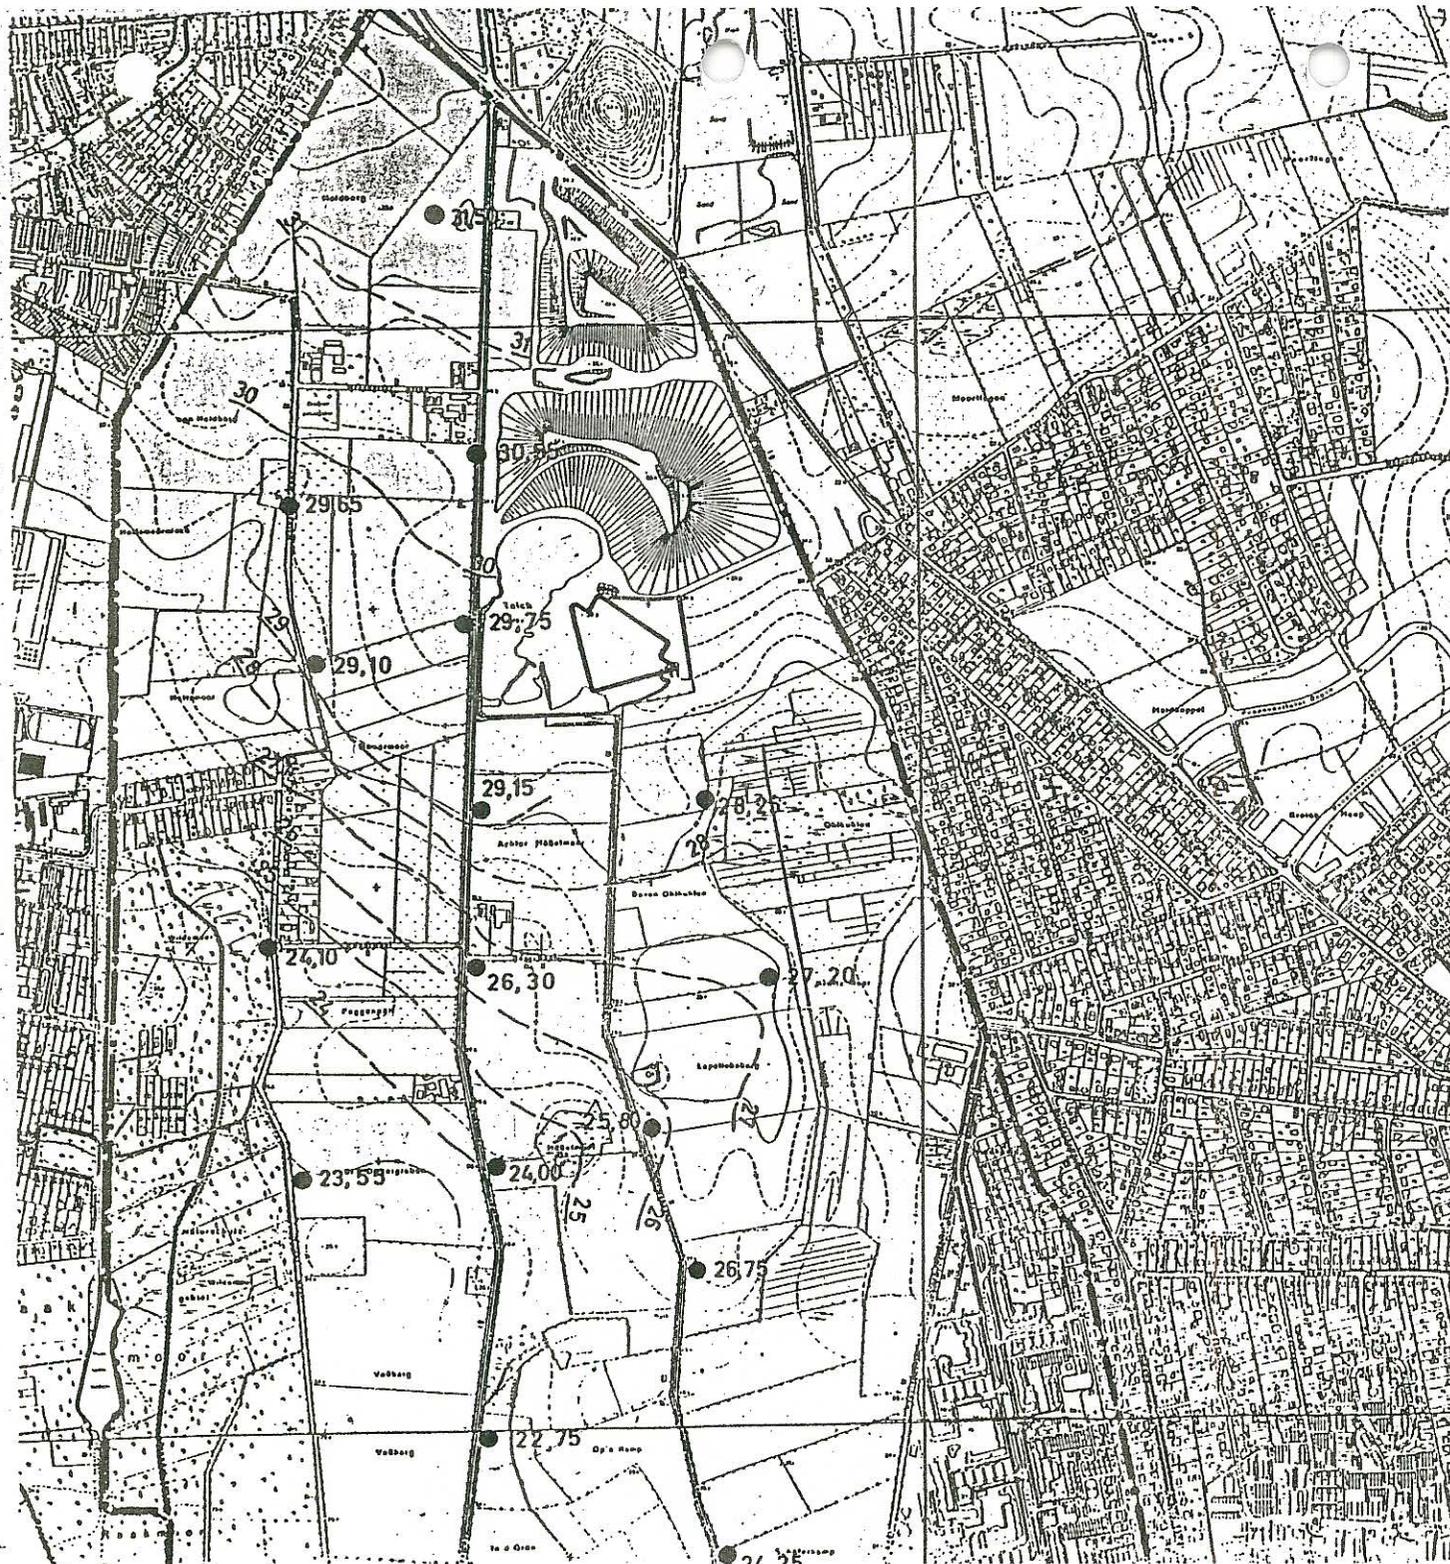
THEMA **Grundwasserfließrichtung  
und -stände**  
BLATT **Abb. 11** M 1:10.000

● 29,65 Grundwasserstand in m ü. NN  
Dez. 1984

— 25 — Linie gleicher Grundwasserstände  
interpoliert aus o. a. Werten

Grundwasser-Fließrichtung, grob

Die Werte sind den Bodenprofil-  
bohrungen des Geologischen  
Landesamtes entnommen.

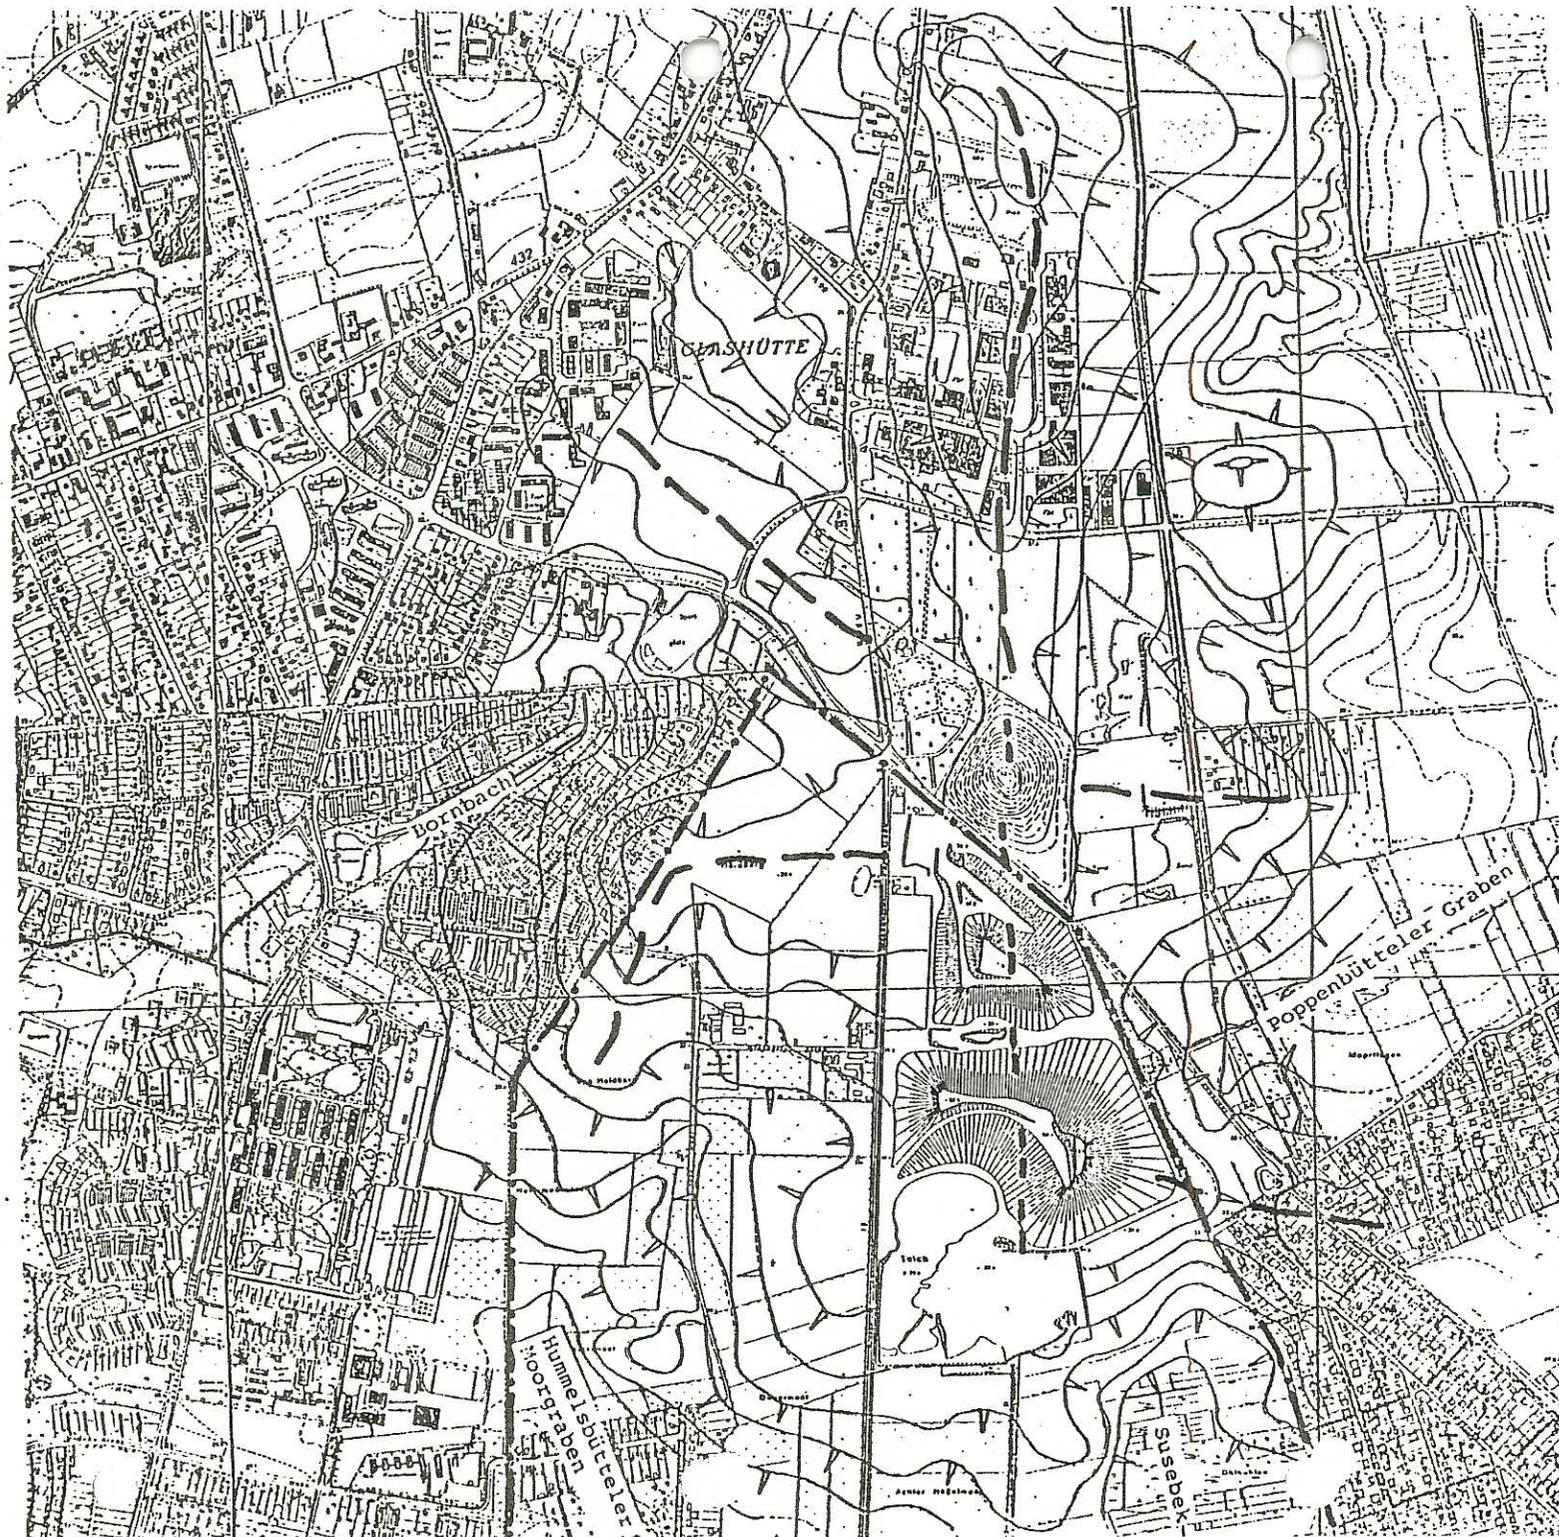
INHALT: Morphologie, Oberflächen-  
abfluß, Wasserscheiden  
BLATT: Abb. 12 M 1:10.000

HÖHENLINIE UND FLIESS-  
RICHTUNG DES OBERFLÄCHEN-  
WASSERS
-

WASSERSCHIED
-

VERMUTL. WASSERSCHIED

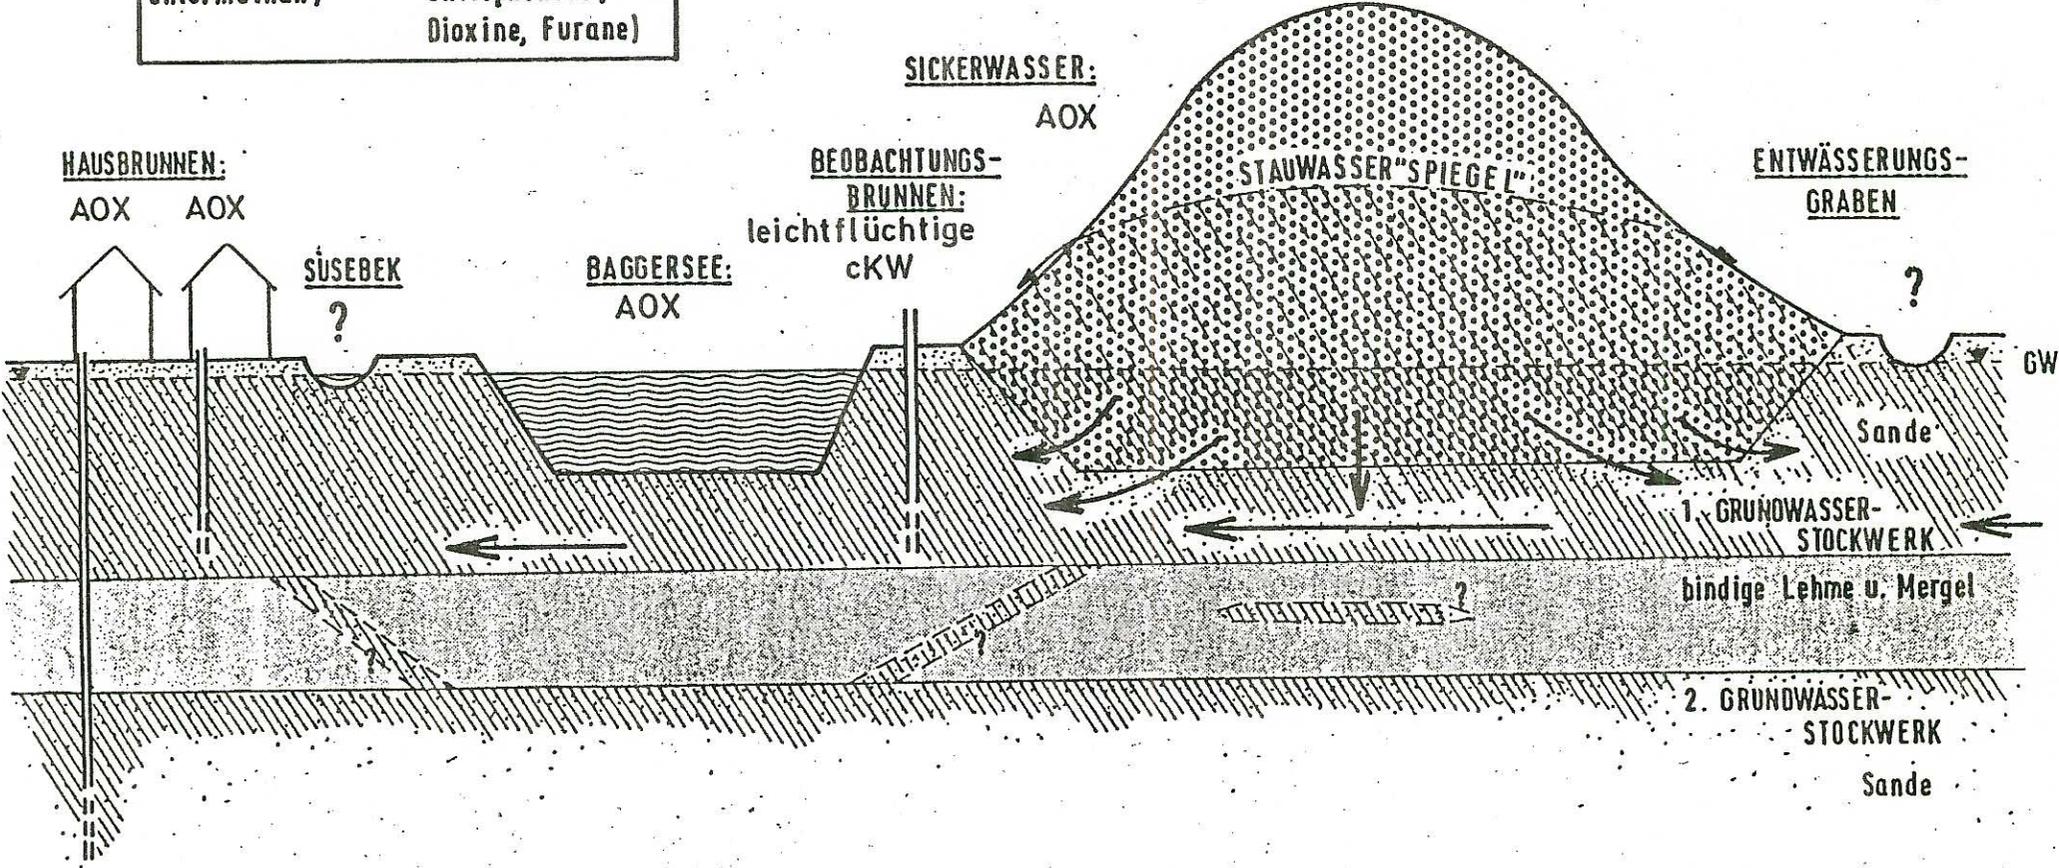
Abb. 15 Untersuchungen und Befunde chlorierter Kohlenwasserstoffe in Wasser, Boden, Mäusen

AOX (Summe organisch gebundenen Chlors)

↙ ↘

leichtflüchtige cKW (z.B. Dichlormethan)      schwerflüchtige cKW (z.B. Trichlorphenole, Dioxine, Furane)

**DEPONIE**

Mäuse, Boden: Dioxine, Furane, schwerflüchtige chlorierte Kohlenwasserstoffe (cKW)

Untersuchungen einer Bodenmischprobe vom Januar 1985 von der Oberfläche der Deponie Borchert sowie Untersuchungen an Kleintieren im Bereich der Deponien (Abb. 15) zeigen, daß nicht nur Gefährdungen für das Grundwasser bestehen, sondern auch für den Boden, Tiere, Pflanzen und letztendlich den Menschen. So wurden sowohl im Boden als auch in den Kleintieren Dioxine und Furane gefunden. Weiterhin ergaben die Untersuchungen messbare Chlorbenzol- (nur im Boden), Chlorphenol- sowie HCH-Gehalte (z. B. Lindan) im Boden wie auch in Mäusen und Regenwürmern (s. Abb. 16). Die Untersuchungen werden zur Zeit noch weiter ausgewertet.

So wurden bereits 1984 chlorierte Kohlenwasserstoffe (AOX) im Sickerwasser der Deponie Borchert gefunden (0,38 mg Cl/1, 8.1984) und im Baggersee südlich der Deponie Borchert (0,12 mg Cl/1, 19.3.1984), der vom Grundwasser gespeist wird (Abb. 15). Die Bezeichnung AOX ist ein Sammelname für sämtliche organisch gebundenen Halogene berechnet als Chlorid. Der AOX-Wert gibt lediglich einen Anhaltspunkt dafür, ob chlorierte organische Verbindungen im Wasser enthalten sind. Da aber keiner so genau weiß, welche Stoffe letztendlich bei der AOX-Bestimmung mit erfaßt werden, ist dieser Wert nur als Anhaltspunkt zu verstehen.
